「龍頭が滝の、石の階段にある、一对の記念碑」

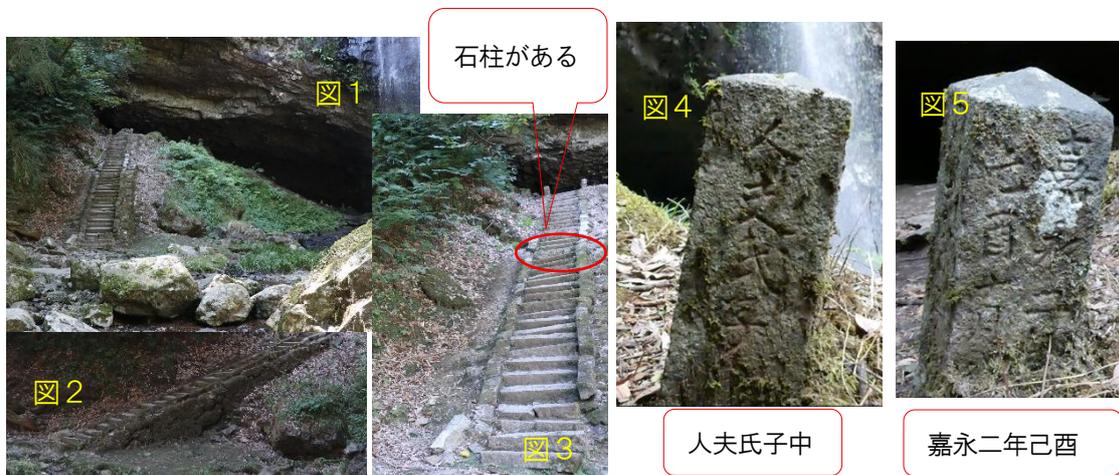
龍頭が滝には、滝に向かって左側に、石の階段があります（図1）。

この階段は、36段、長さは約14m、幅約140cm（踏み台部分は約80cm）、傾斜は23度ほどで、やや急な坂道です。階段の下には、石垣も組んであり、堅固な作りとなっています（図2）。

さて、この石の階段を登り切ったところに、一对の石柱があり（図3）、かなり読みにくくはなっていますが、文字を確認することができます。その内容からいって、この石柱は、石の階段の完成を、後世に伝えるために設置された、記念碑だと推測されます。

まず、滝に向かって、右にある石柱については、「人夫氏子中」、「嘉永二年 己酉十月」と彫られています（図4,図5）。また、左の石柱には、判読できる部分が少ないのですが、「施主」と横に彫られ、その下には、3人の名前が、縦に彫られているようです。もう一面には、「石工」という文字を、読むことができます。
